„Paukščių apsaugos priemonių įdiegimas Lietuvos aukštos įtampos elektros energijos perdavimo tinkluose“ Nr. LIFE13 BIO/LT/001303

## **D2 VEIKLA – EX-ANTE IR EX-POST PROJEKTO APSAUGOS VEIKLŲ VEIKSMINGUMO STEBĖSENA**

**Ataskaita už 2017 m.**

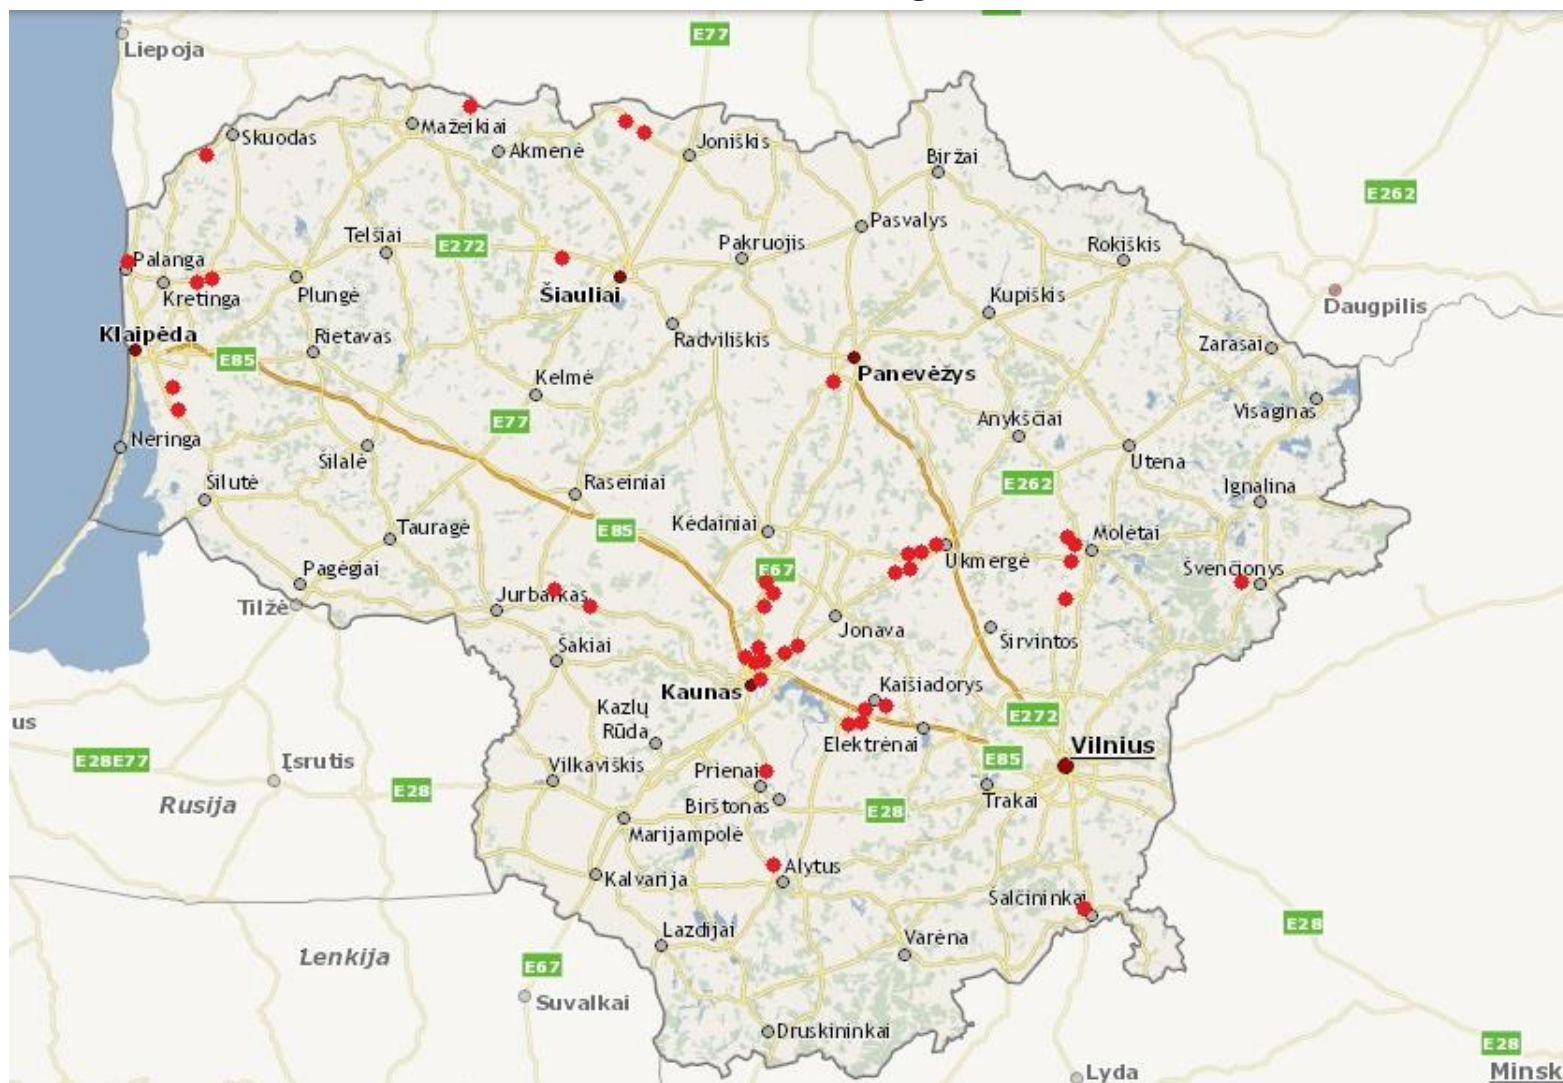
# VIETOS AUKŠTOS ĮTAMPOS LINIJOSE, KUR BUVO FIKSUOTI ATSIJUNGIMAI DĖL PAUKŠČIŲ POVEIKIO 2014M.

- **2014m. LITGRID** darbuotojai fiksavo **79** atsijungimus, kuriuos patikrinę nustatė, jog **41** buvo sukeltas dėl paukščių poveikio.
- Atvejai, kai tiksli atsijungimų priežastis nenustatyta yra taip pat **svarbūs**, kadangi tikėtina, jog tai galėjo įvykti taip pat dėl paukščių poveikio, tačiau **įrodymų nelikę**.

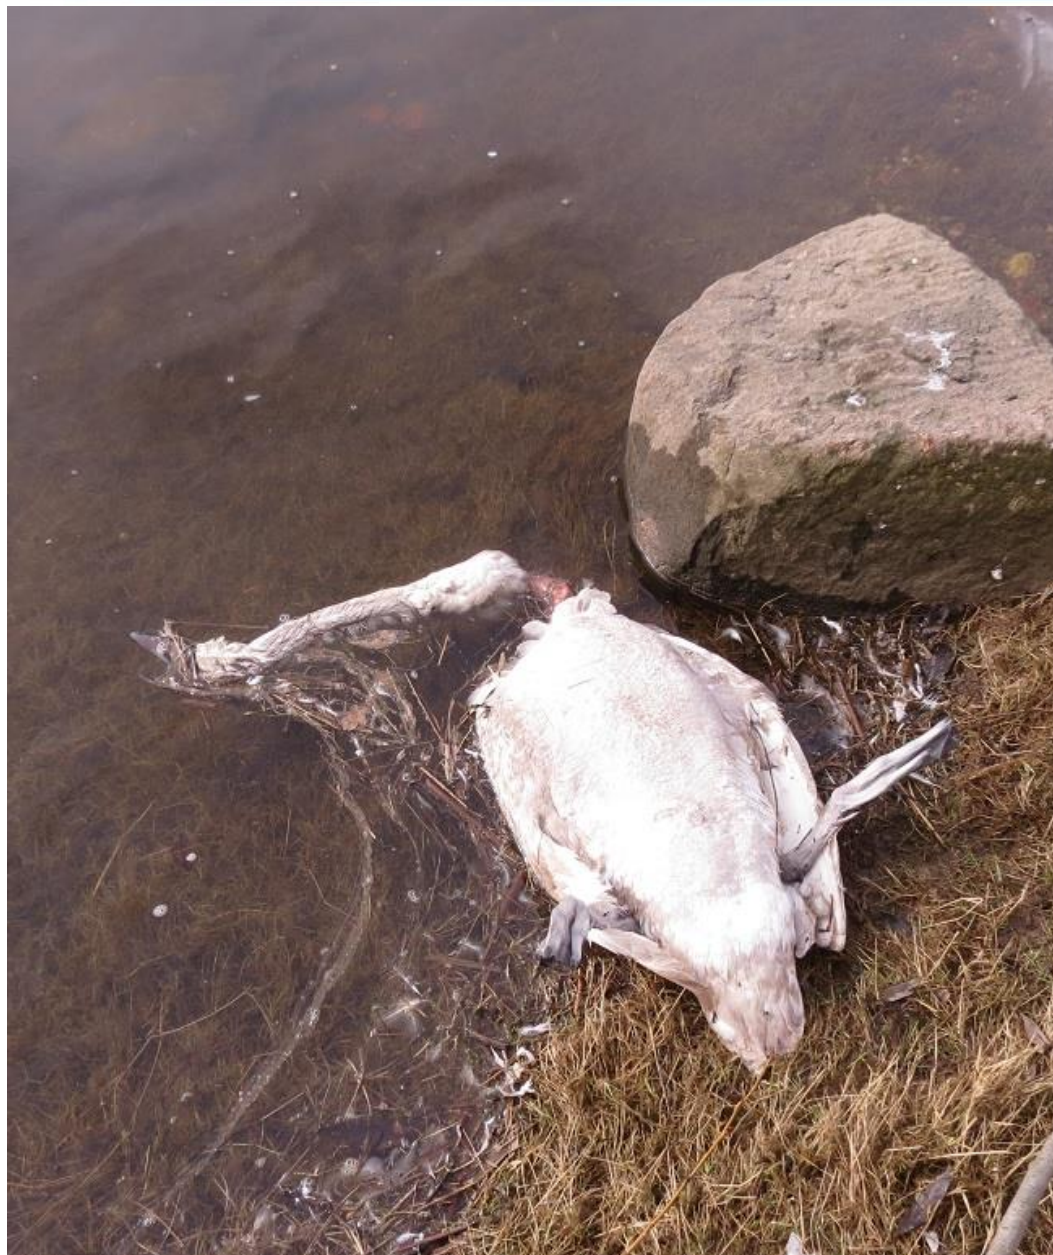
Gulbė nebylė po  
susidūrimo su  
laidais Kaune

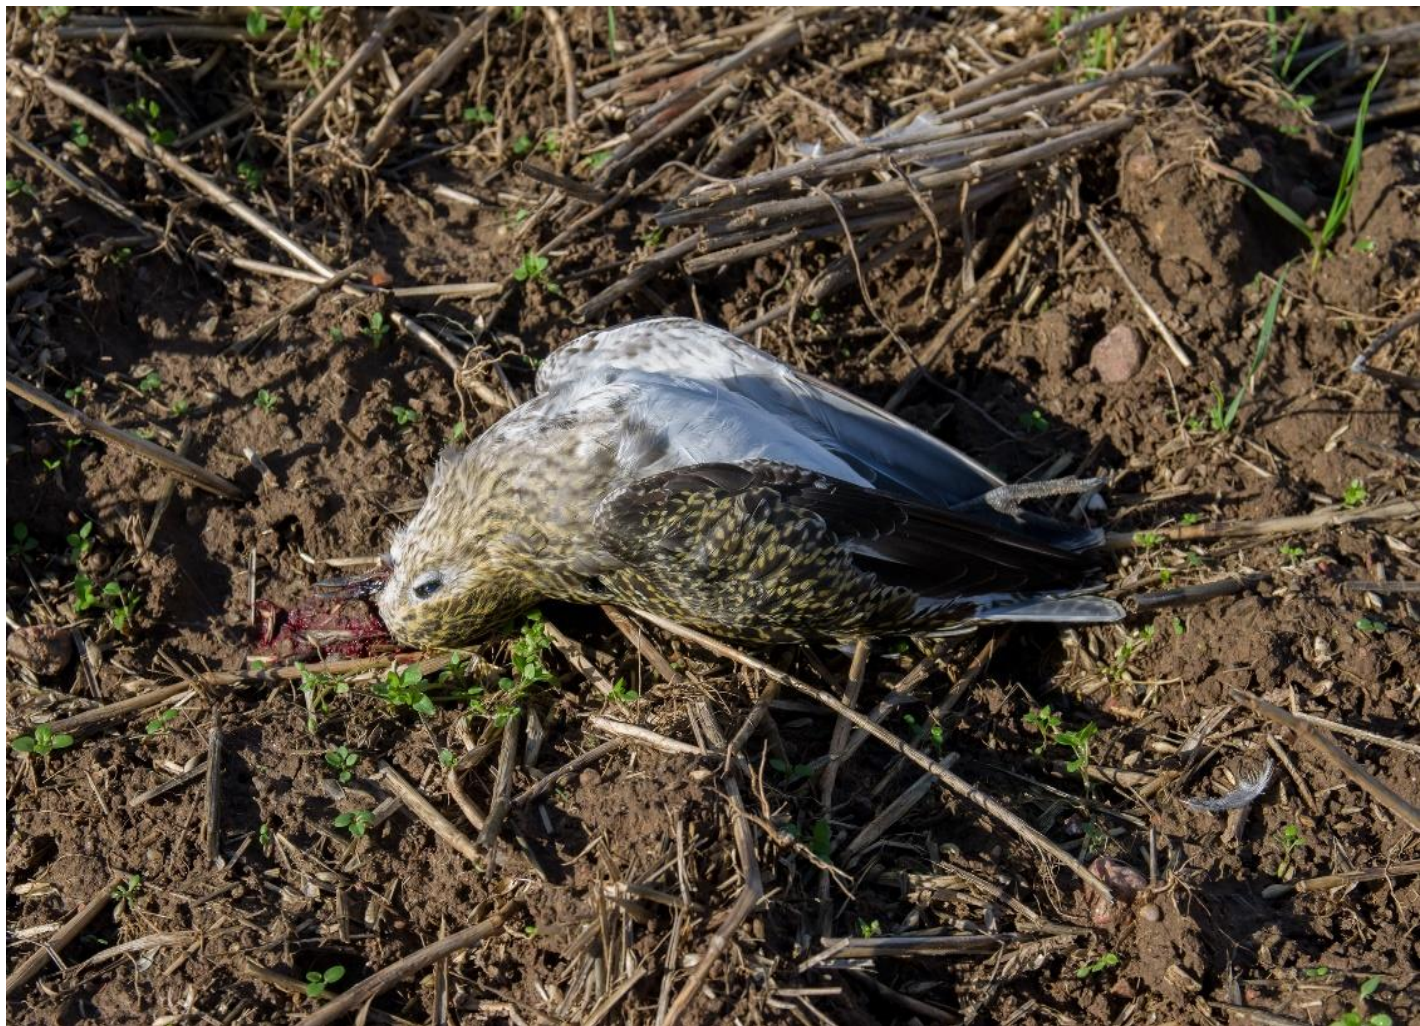
Dirvinis sėjikas  
po susidūrimo  
su laidais Biržų  
raj.

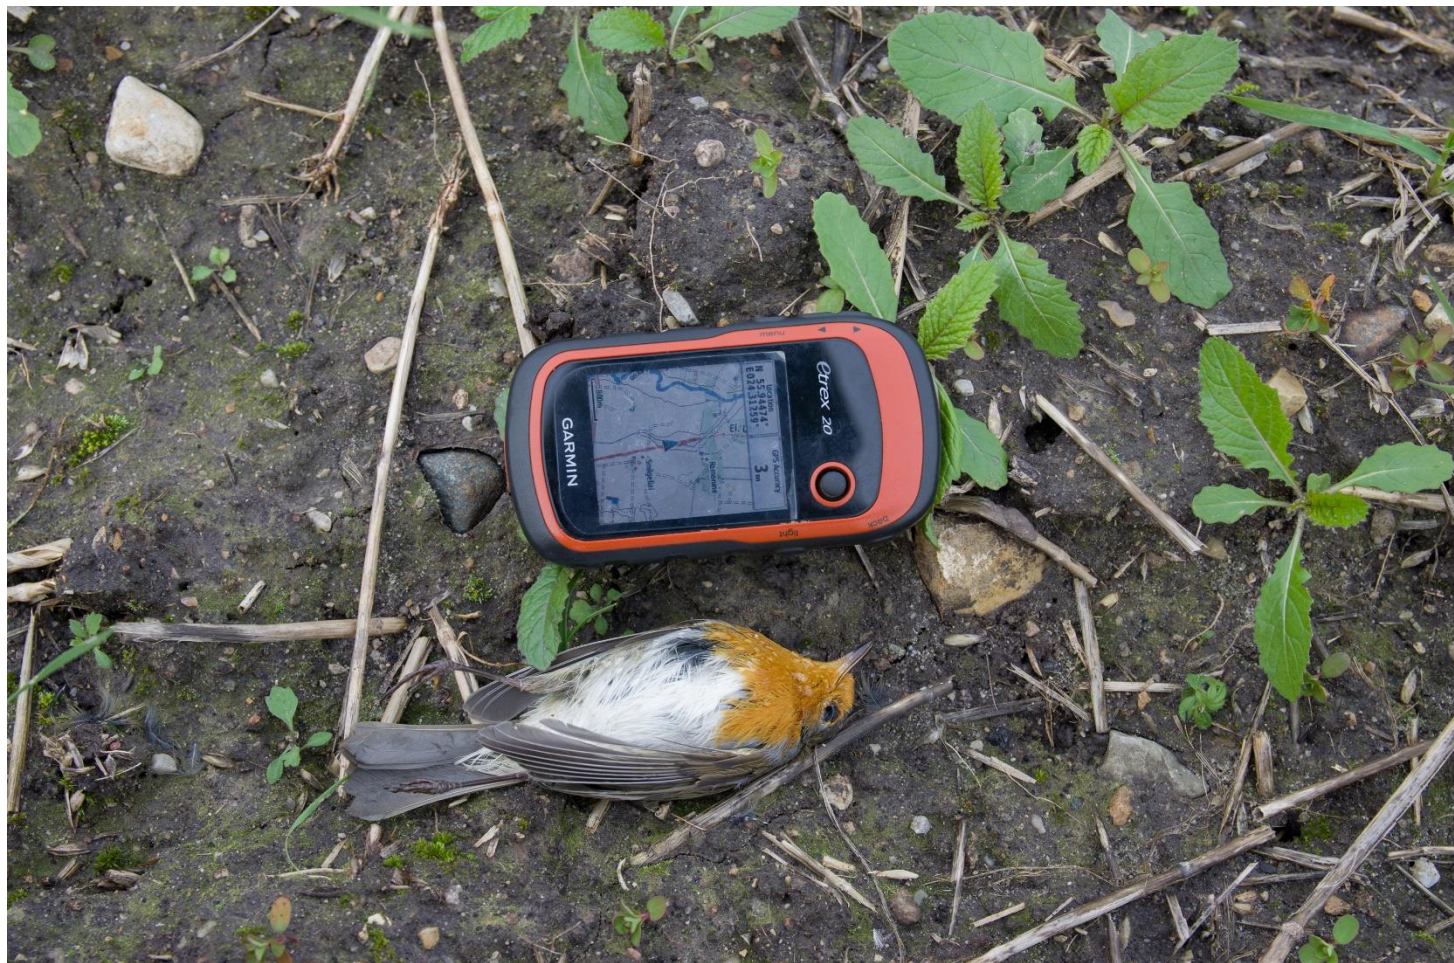
Liepsnelė po  
susidūrimo su  
laidais  
Ignalinos raj

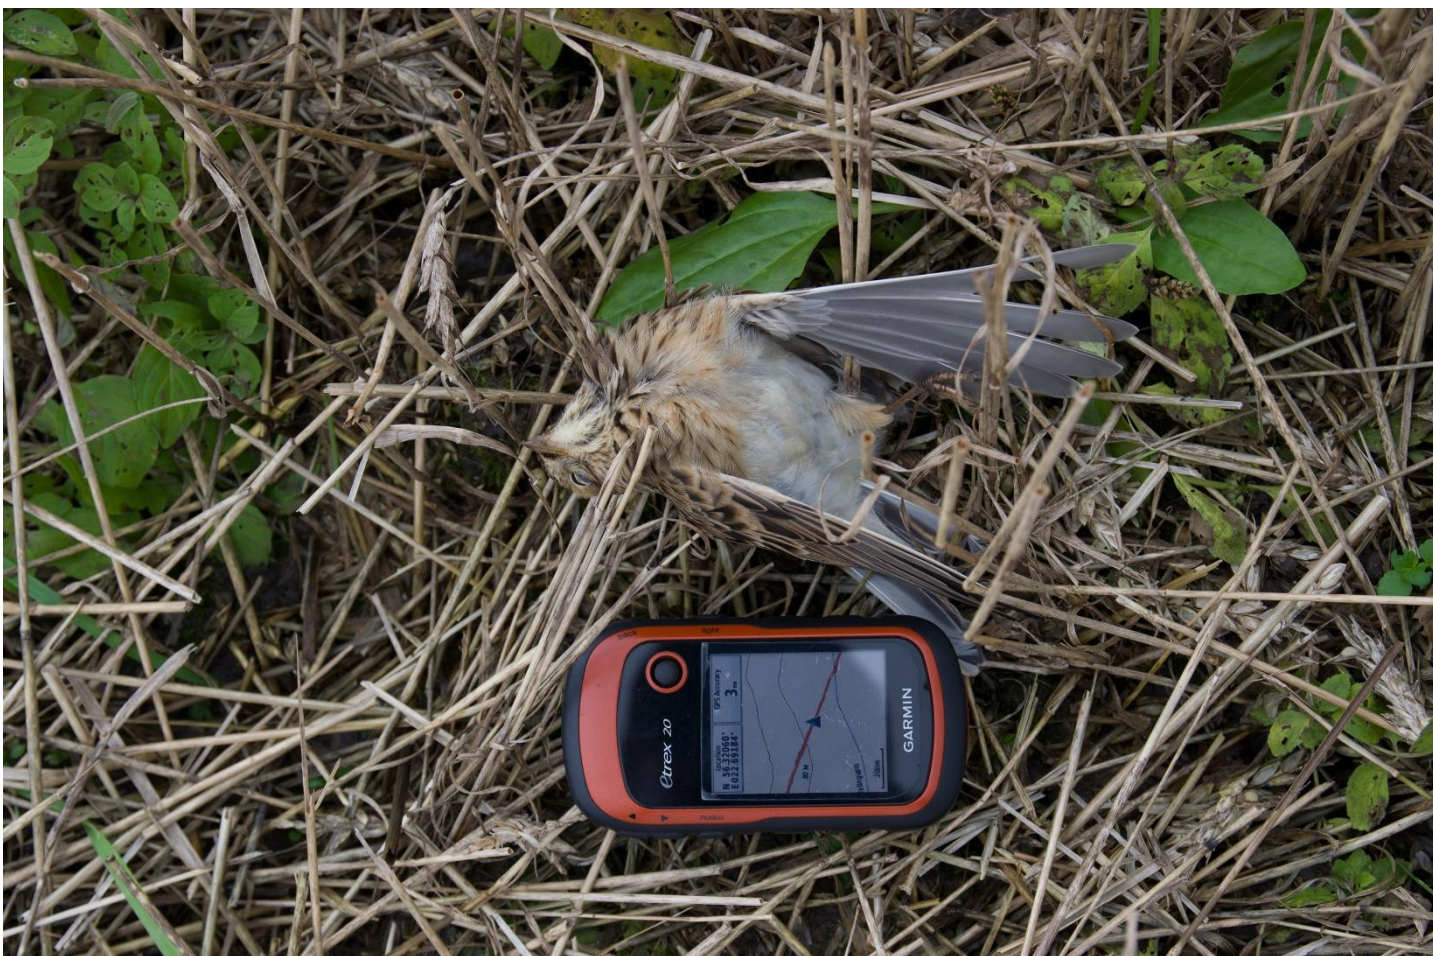
Dirvinis  
vieversys po  
susidūrimo su  
laidais Šiaulių  
raj.

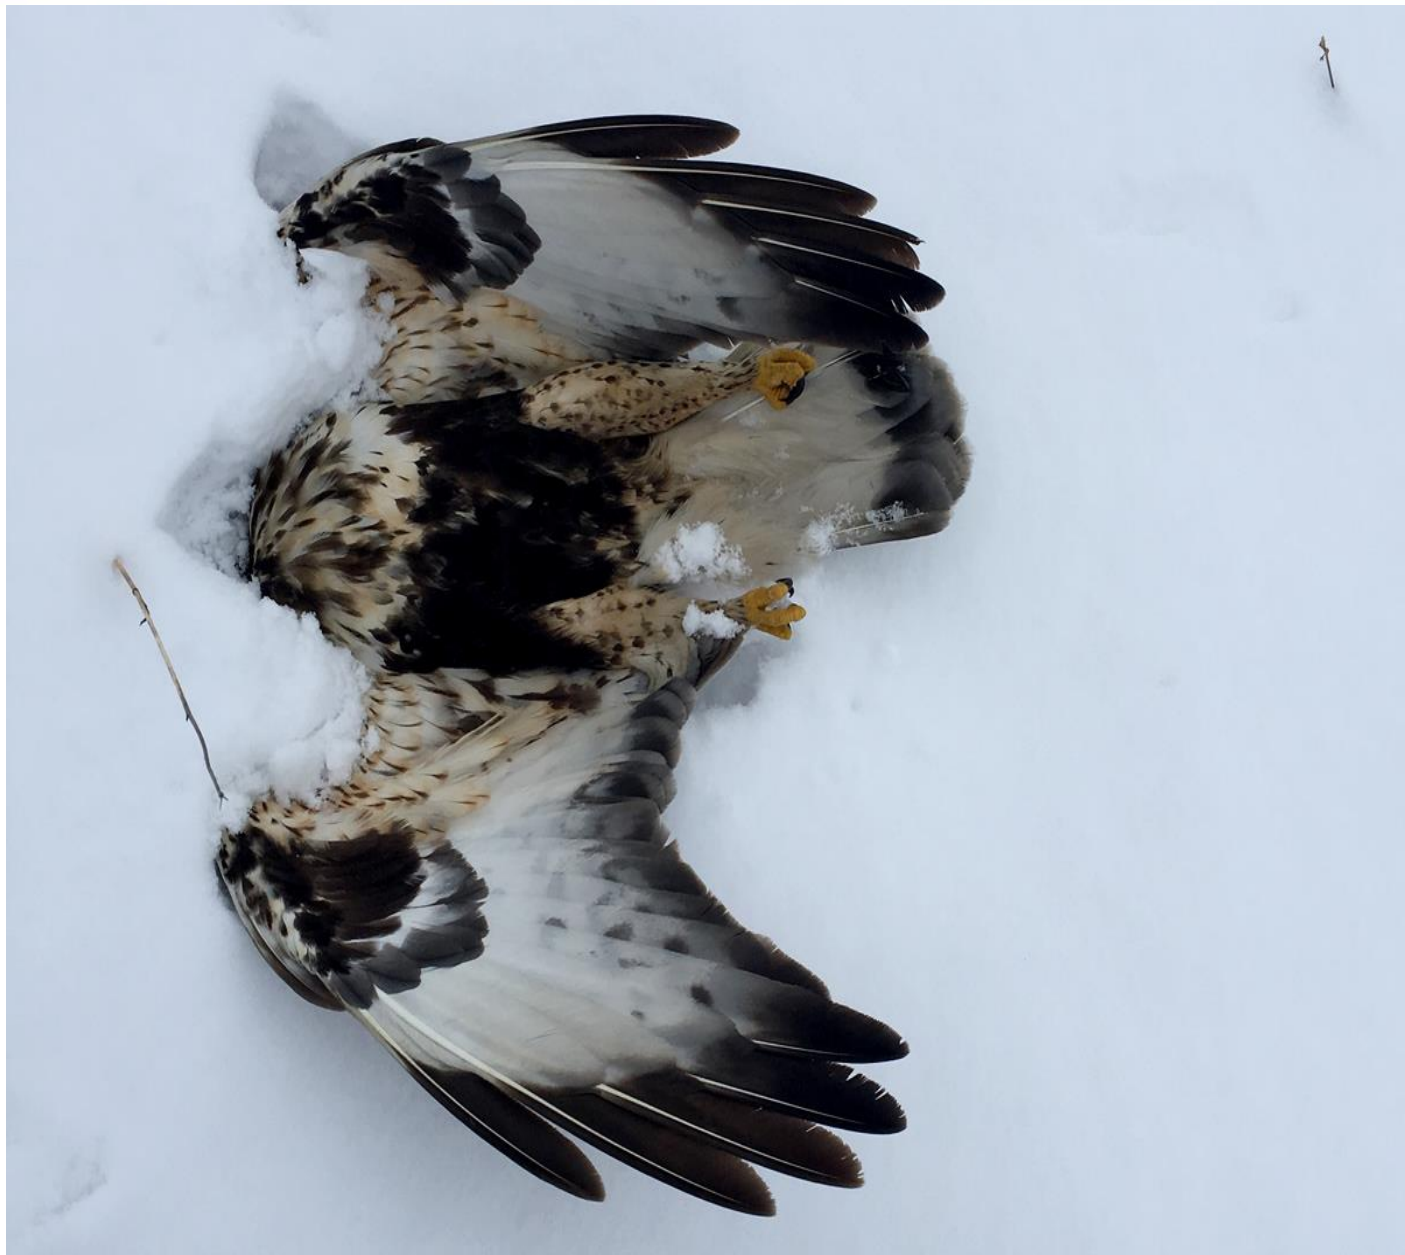
Tūbuotasis  
suopis po  
susidūrimo su  
laidais  
Kretingos raj.

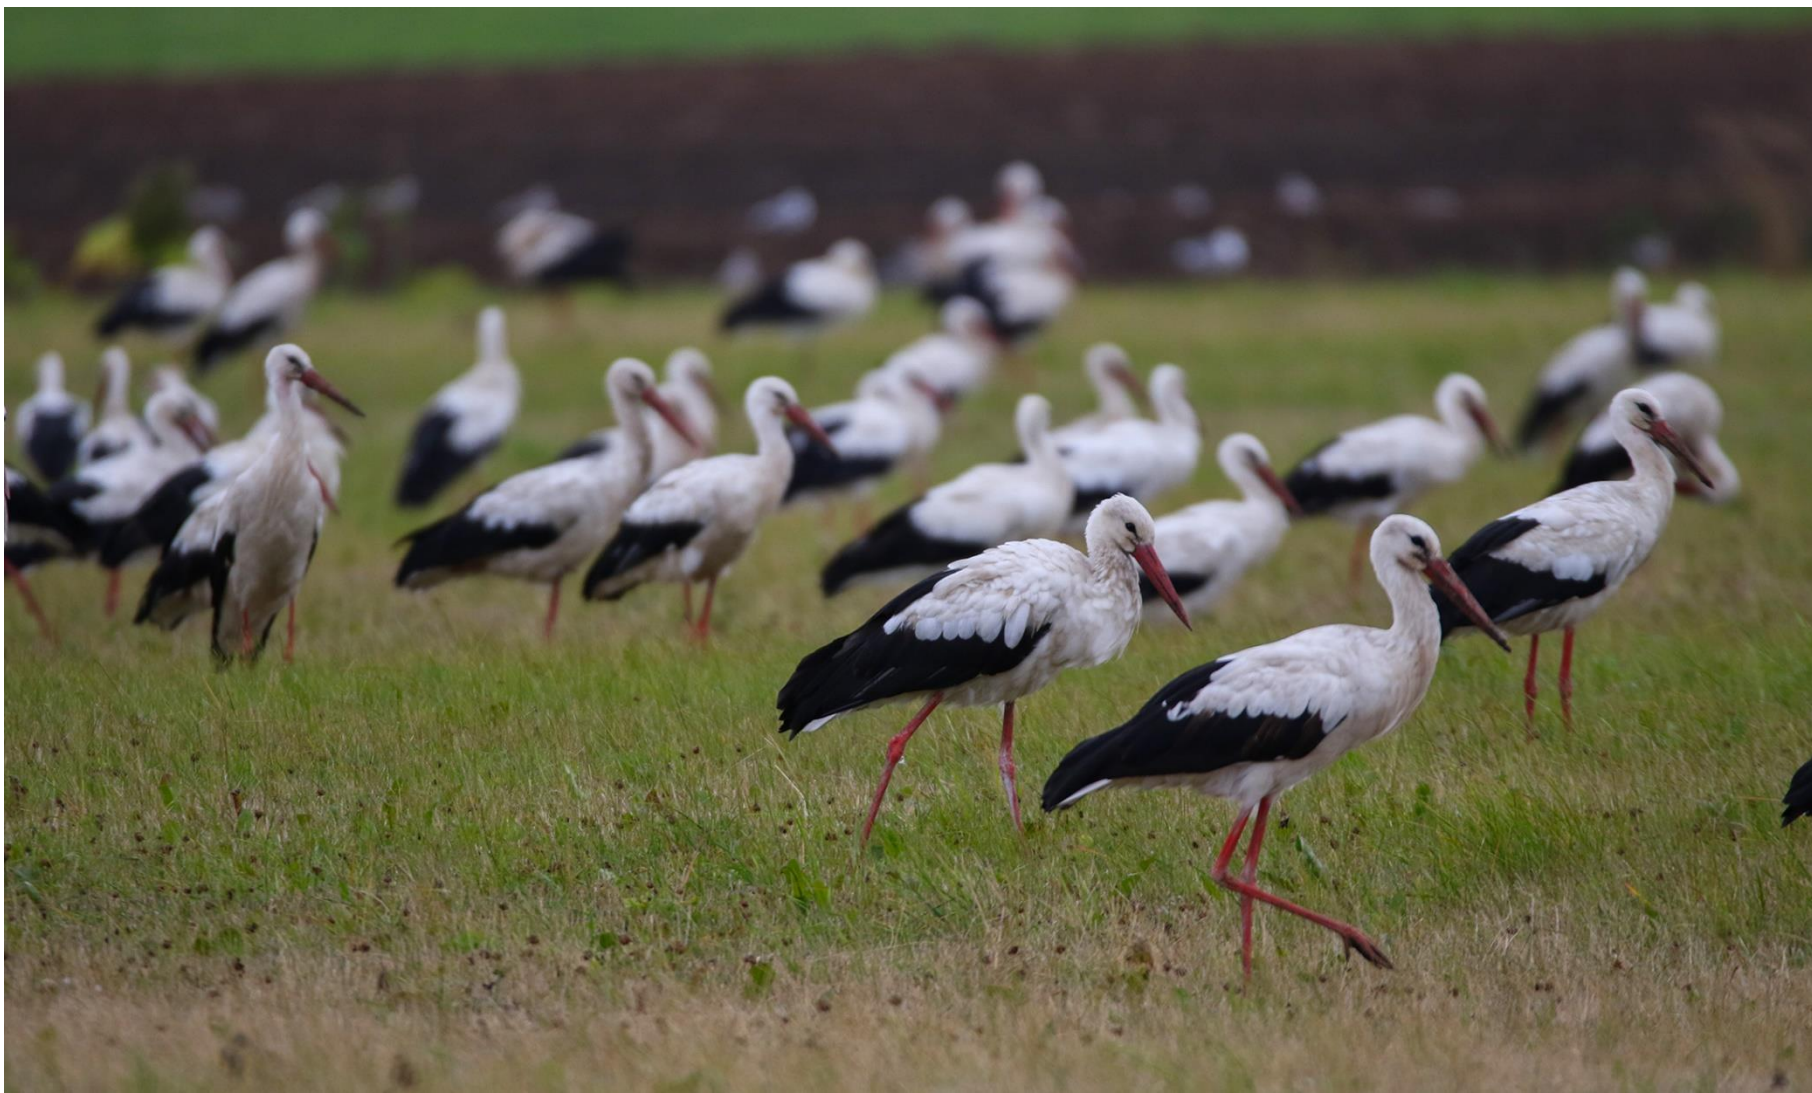
# Baltieji gandrai dažniausiai nukenčia priešmigracinių sątalkų metu

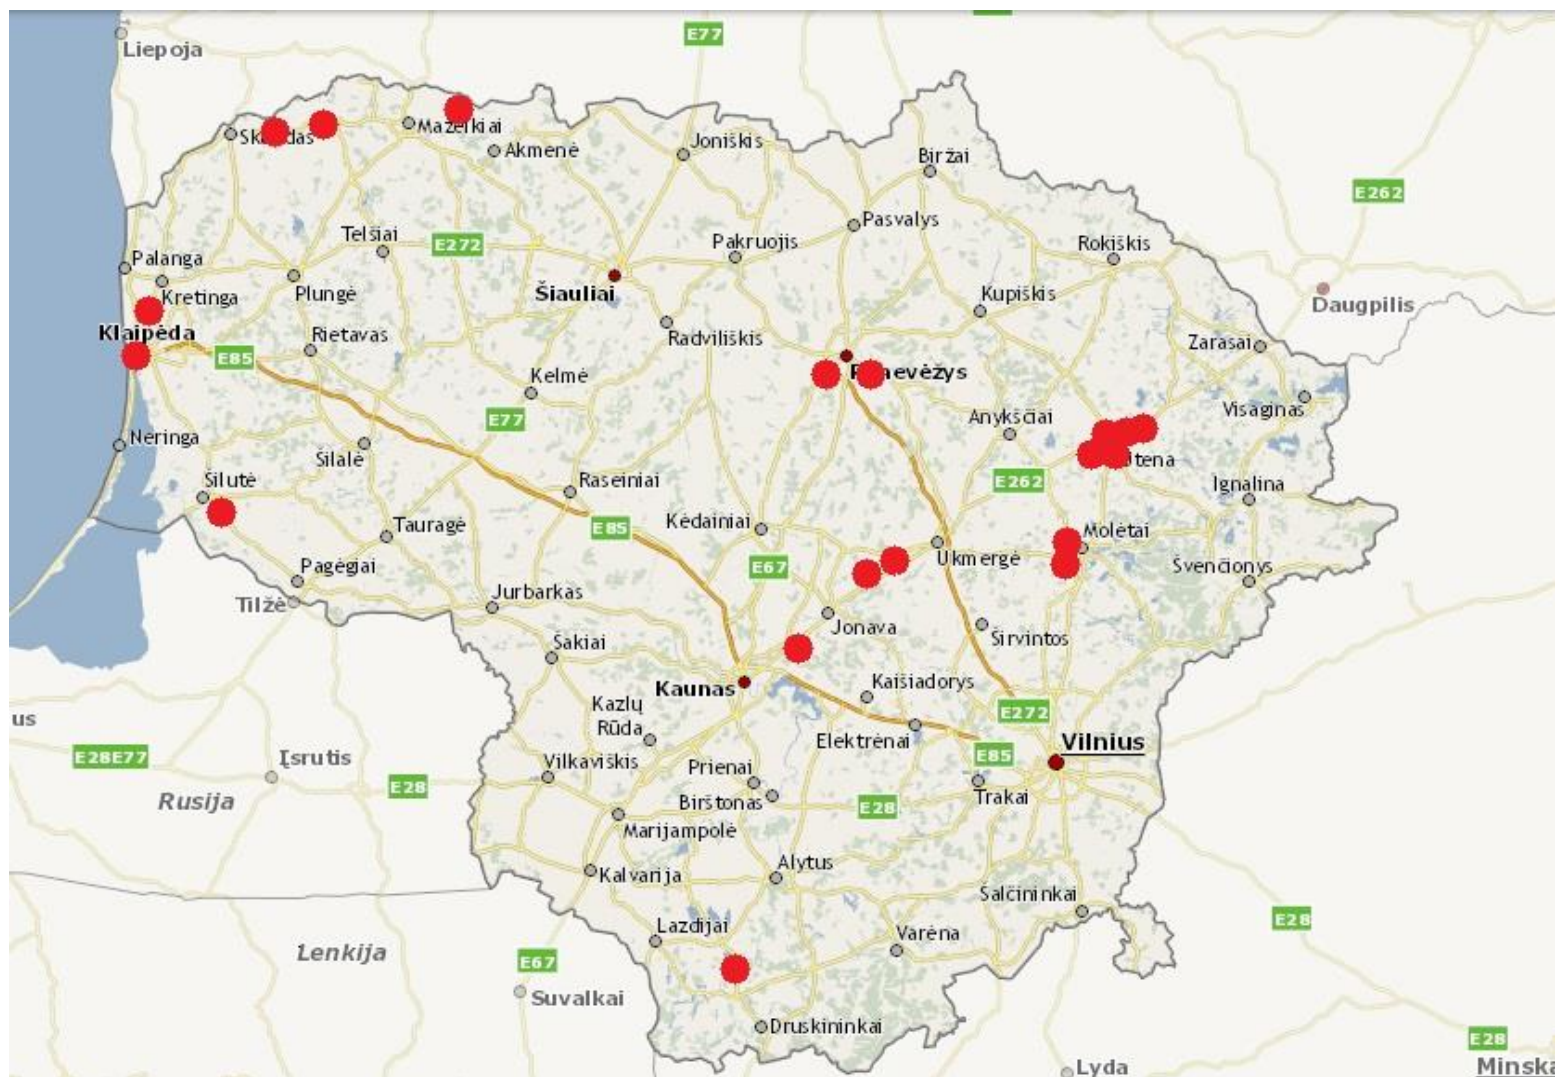
# VIETOS, AUKŠTOS ĮTAMPOS ELEKTROS LINIJOSE, KUR BUVO FIKSUOTI ATSIJUNGIMAI DĖL PAUKŠČIŲ POVEIKIO 2015 M.

- **2015 m.** LITGRID darbuotojai fiksavo **19** atsijungimų, kurių priežastis buvo paukščių poveikis. Iš 19-os nustatytų paukščių poveikio atvejų, **tik 2** buvo linijose, kuriose jau įdiegtos apsaugos priemonės.
- **2016 m.** LITGRID darbuotojai fiksavo **12** atsijungimų, kurių priežastis buvo paukščių poveikis. Iš 12-os nustatytų paukščių poveikio atvejų, **tik 2** buvo linijose, kuriose jau įdiegtos apsaugos priemonės.
- **2017 m.** LITGRID darbuotojai fiksavo **23** atsijungimų, kurių priežastis buvo paukščių poveikis. Iš 12-os nustatytų paukščių poveikio atvejų, **tik 3** buvo linijose, kuriose jau įdiegtos apsaugos priemonės.
