**Projekto „Paukščių apsaugos priemonių įdiegimas Lietuvos aukštos įtampos elektros energijos perdavimo tinkluose“**

**D2 VEIKLOS „EX-ANTE IR EX-POST PROJEKTO APSAUGOS VEIKLŲ VEIKSMINGUMO STEBĖSENOS“ ATASKAITA (III)**

2018 m., Vilnius

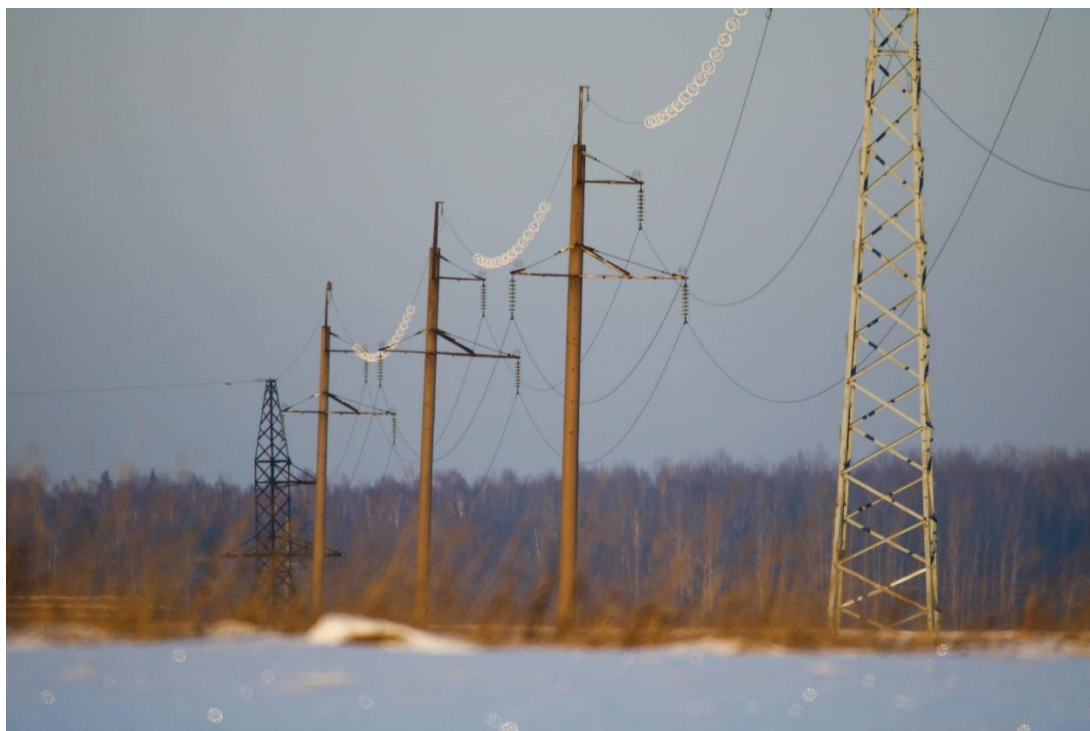
1 pav. Aukštos įtampos elektros oro linijos vizualizacija. (M. Karlono nuotrauka)

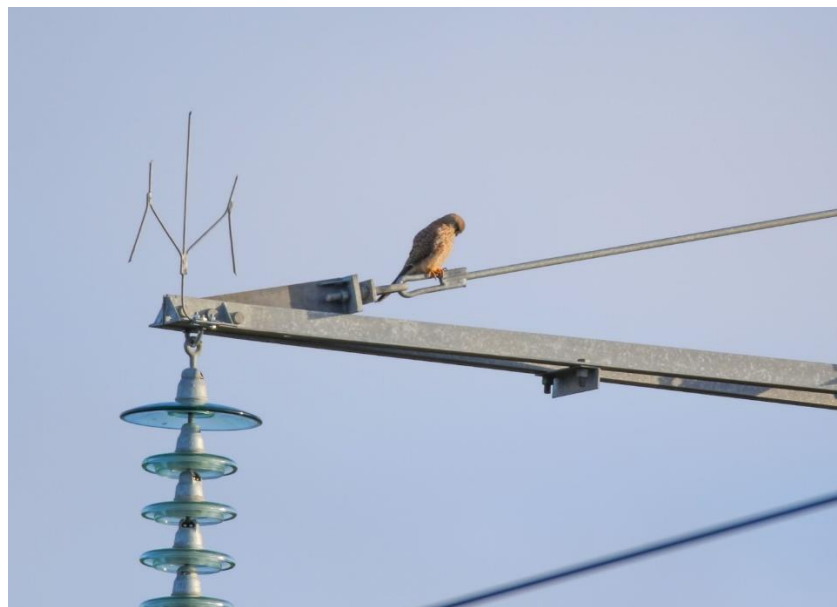
2 pav. Pelėsakalis tupi prie įdiegtų apsaugos priemonių - šakutė ir lėkštutė (M. Karlono nuotrauka).

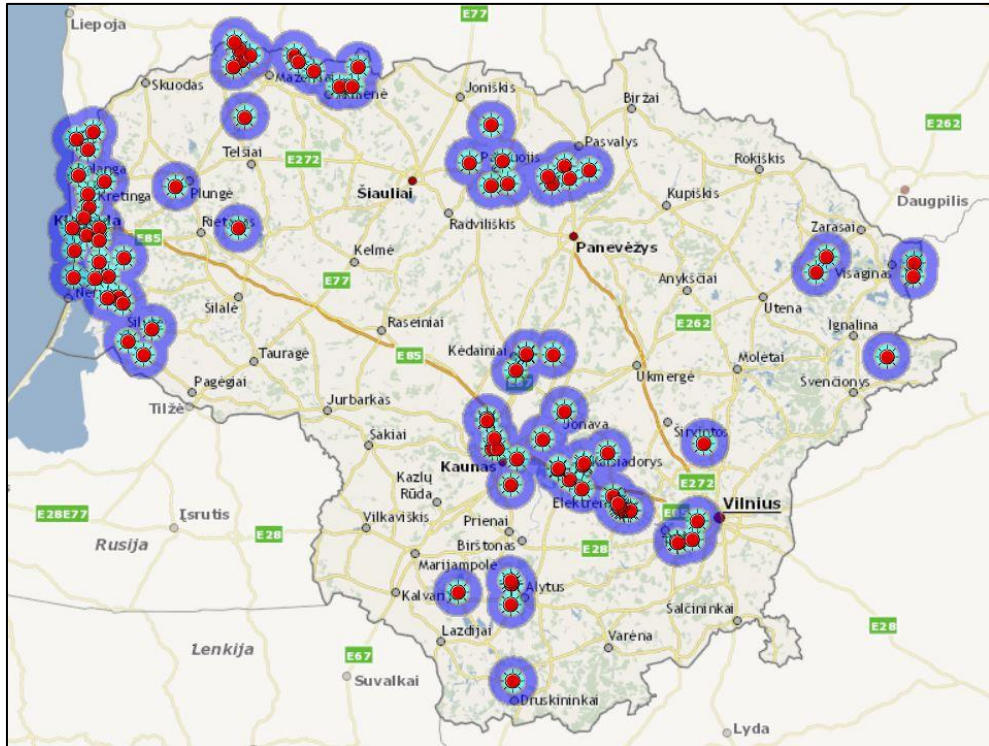
3a paveikslas Pelėsakalių stebėjimo taškai visimosi metu Lietuvoje.

Yra vertinama, kad vakarų Lietuvoje gali perėti iki 50% visų Lietuvoje perinčių pelėsakalių. Tikslus perinčių porų skaičius nėra žinomas, bet vertinama, kad Klaipėdos apskrityje gali perėti iki 50-100 porų pelėsakalių (3a pav.).

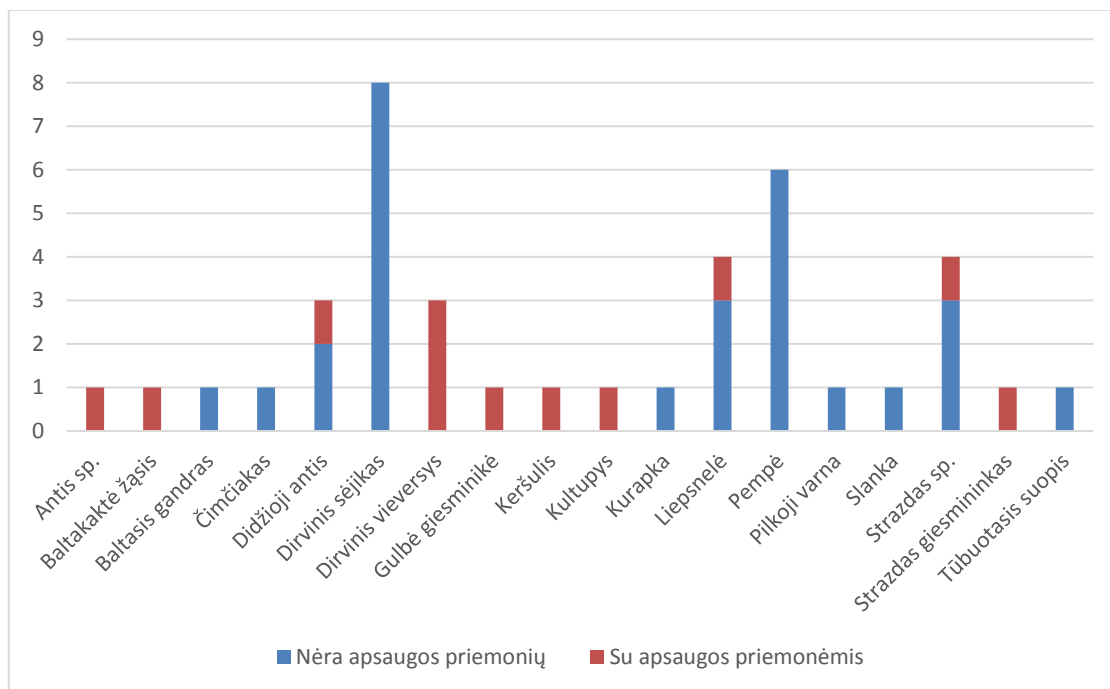
susiduria su oro linijomis yra naktiniai migrantai kaip strazdai ir liepsnelės kurie greičiausiai nepastebi tamsoje esančios laidų. (4a, 4b, 4c, 4d pav.) .

4.1 Paveikslas. Žuvusių paukščių skaičiai surasti po oro linijomis be paukščiams skirtų apsaugų ir su įdiegtomis paukščių apsaugomis.

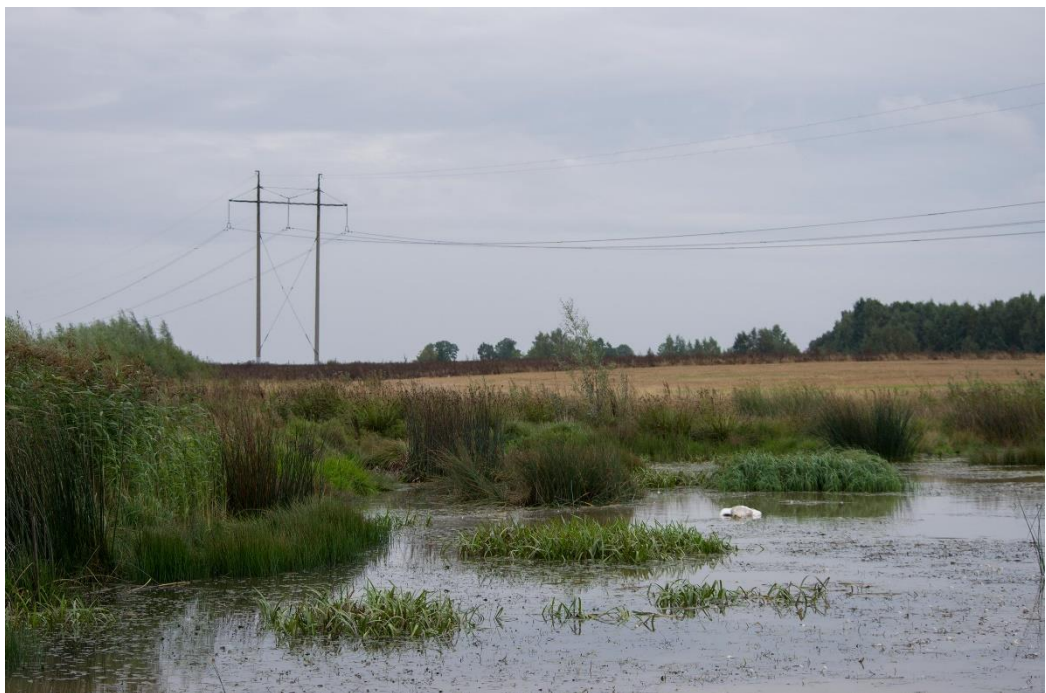
4b paveikslas. Užfiksuotas gulbės giesmininkės žuvęs jauniklis atsitrenkimas į elektros perdavimo liniją, per esančią virš perimvietės (A. Naudžiaus nuotrauka)

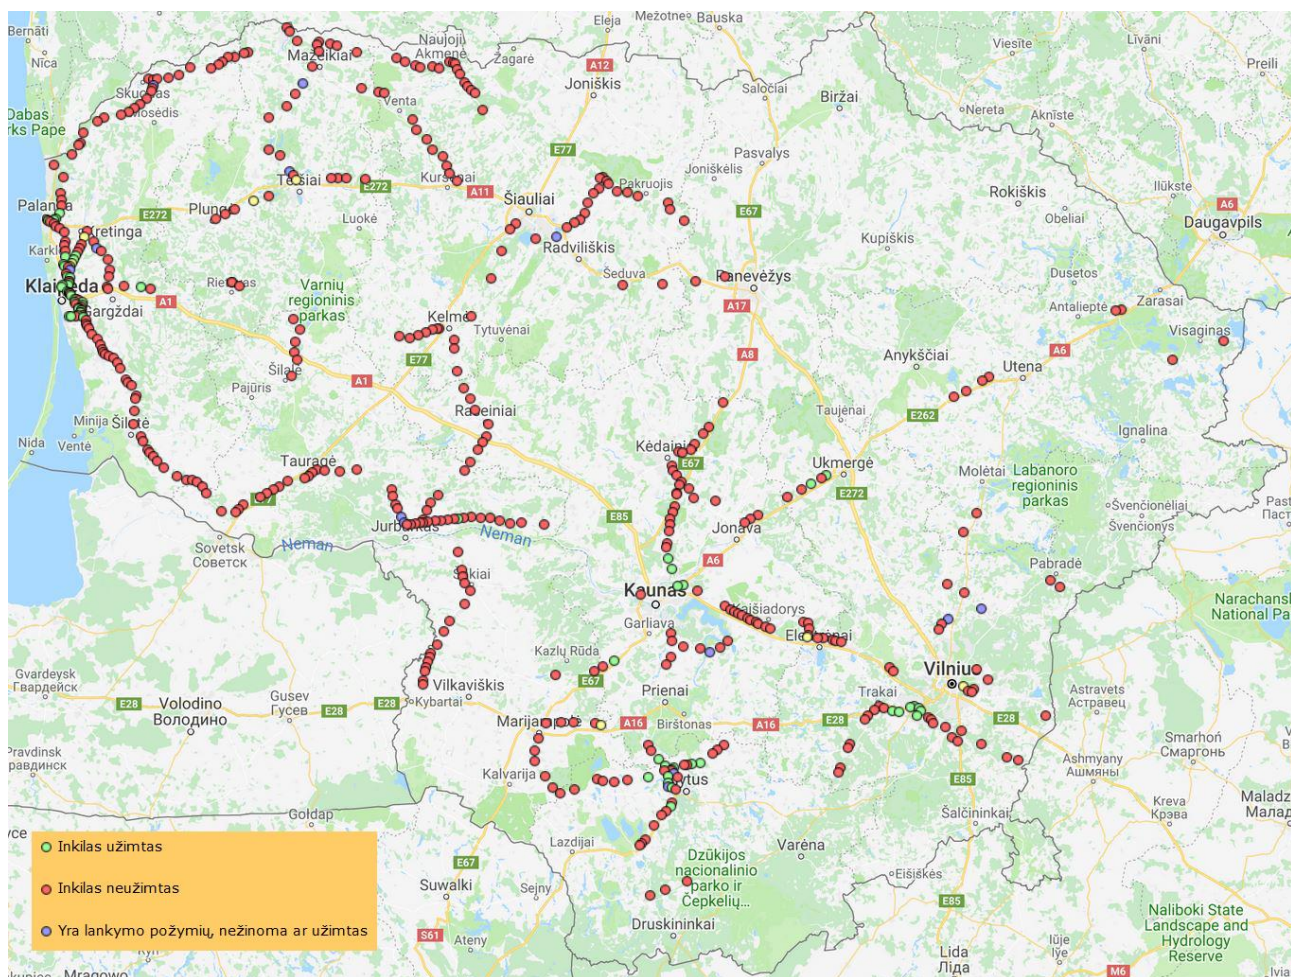
6 pav. Inkilai iškelti pelėsakaliams ir jų užimtumas 2017 metais projekto teritorijose. Raudona spalva, neužimti inkilai, Mėlyna - naudoti perėjimo sezonu, Žalia – naudoti perėjimo metu ir sėkmingai užauginti jaunikliai, Geltona - nežinoma ar užimti.

Inkilai pelėsakaliams buvo pradėti kelti 2015 metų pavasarį (6 pav.). Ir vėliau darbai tęsiami 2016 ir 2017 metais. Iš 41 iškelto inkilo 2015 metais užimti buvo 3 inkilai. Inkilų tikrinimo metu 2016 metais iš 300 patikrintų inkilų buvo užimta 57 inkilai, o 36 iš jų sėkmingai perėjo paprastieji pelėsakaliai.
