**Projekto „Paukščių apsaugos priemonių įdiegimas Lietuvos aukštos įtampos elektros energijos perdavimo tinkluose“**

**D2 VEIKLOS „EX-ANTE IR EX-POST PROJEKTO APSAUGOS VEIKLŲ VEIKSMINGUMO STEBĖSENOS“ ATASKAITA (IV)**

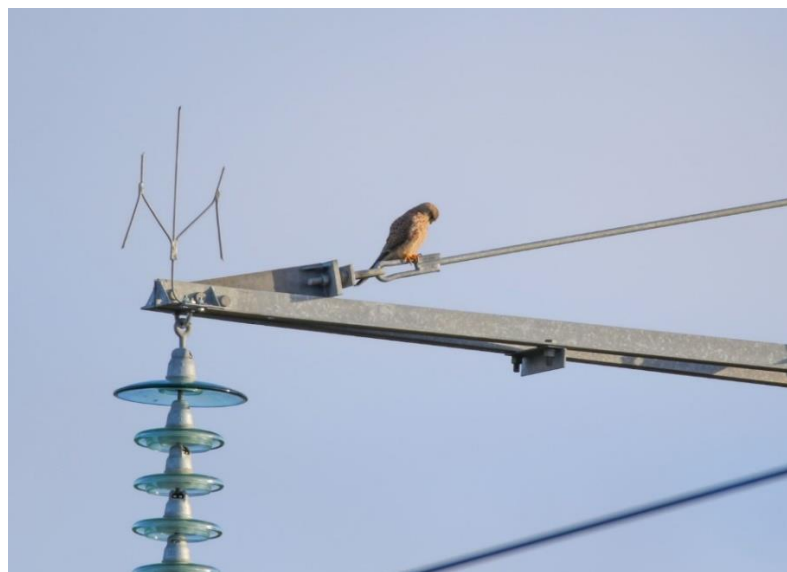
2 pav. Pelėsakalis tupi prie įdiegtų apsaugos priemonių - šakutė ir lėkštutė (M. Karlono nuotrauka).

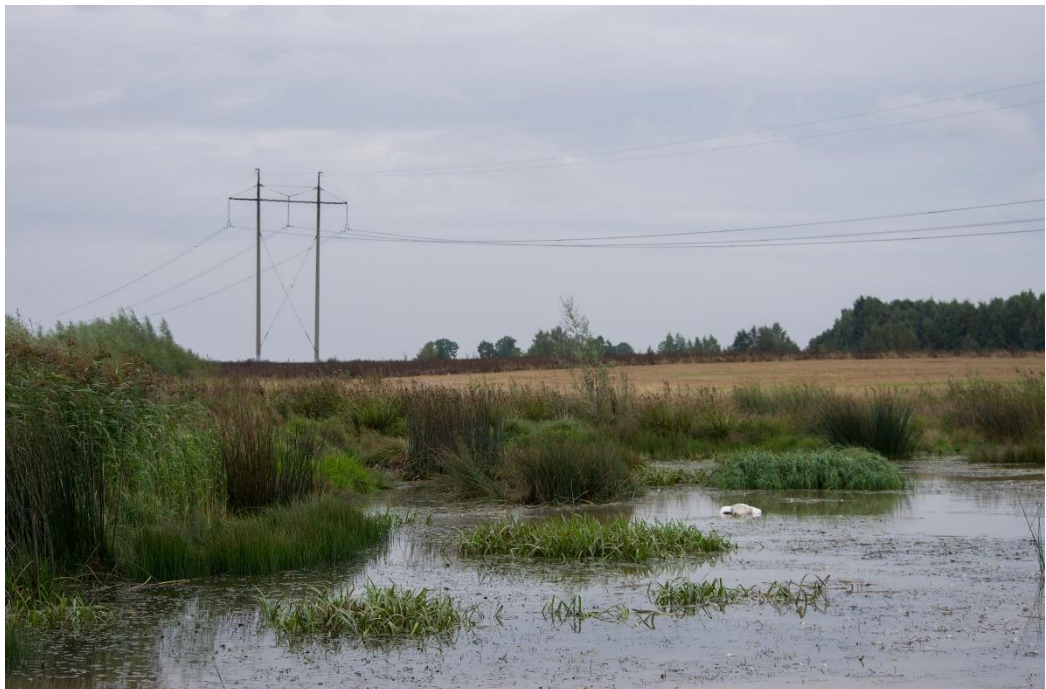
4d paveikslas. Užfiksuotas gulbės giesmininkės žuvęs jauniklis atsitrenkimas į elektros perdavimo liniją, per esančia virš perimvietės (A. Naudžiaus nuotrauka)
