**Projekto „Paukščių apsaugos priemonių įdiegimas Lietuvos aukštos įtampos elektros energijos perdavimo tinkluose“**

**D2 VEIKLOS „EX-ANTE IR EX-POST PROJEKTO APSAUGOS VEIKLŲ VEIKSMINGUMO STEBĖSENOS“ ATASKAITA (I-II)**

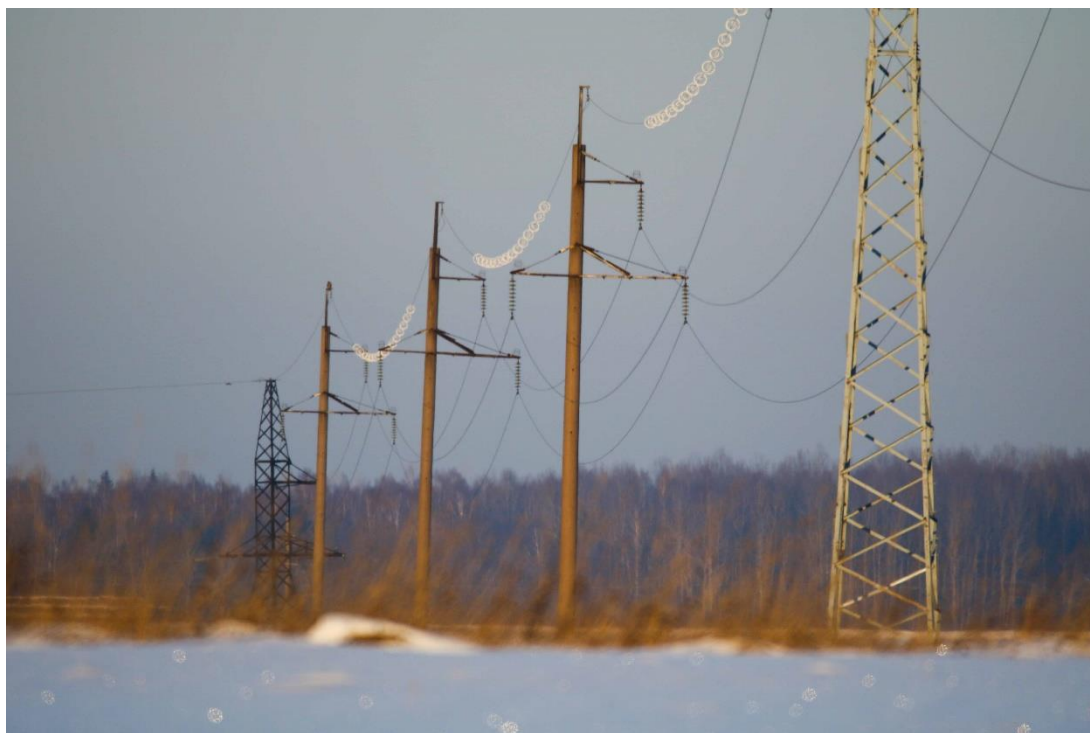
1 pav. Aukštos įtampos elektros oro linijos vizualizacija. (M. Karlono nuotrauka)

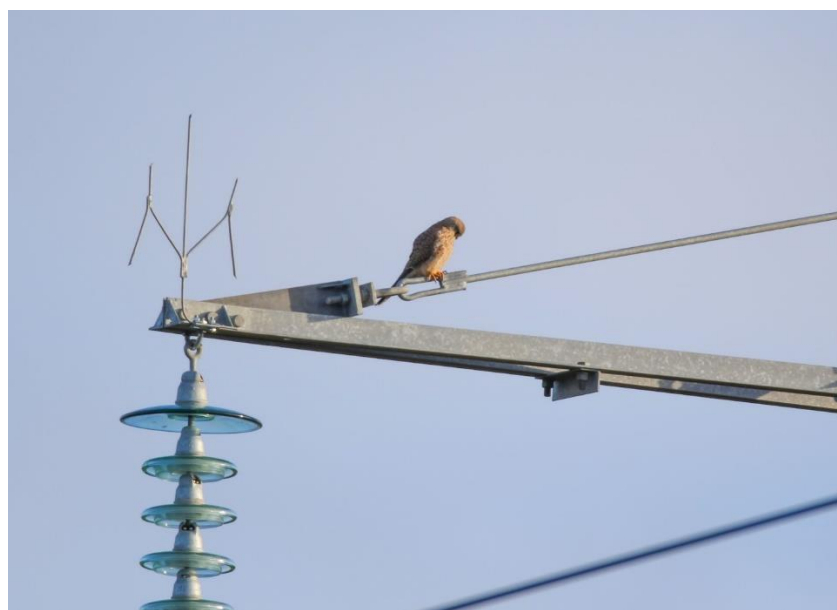
2 pav. Pelėsakalis tupi prie įdiegtų apsaugos priemonių - šakutė ir lėkštutė (M. Karlono nuotrauka).

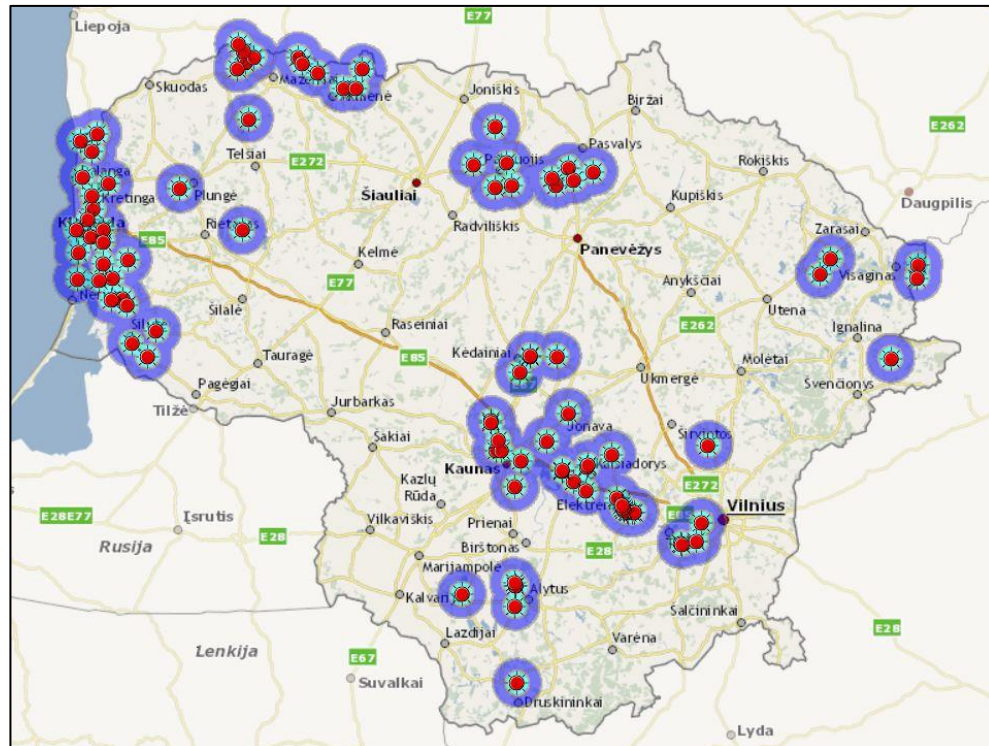
3a paveikslas Pelėsakalių stebėjimo taškai visimosi metu Lietuvoje.

Yra vertinama, kad vakarų Lietuvoje gali perėti iki 50% visų Lietuvoje perinčių pelėsakalių. Tikslus perinčių porų skaičius nėra žinomas, bet vertinama, kad Klaipėdos apskrityje gali perėti iki 50-100 porų pelėsakalių (3a pav.).

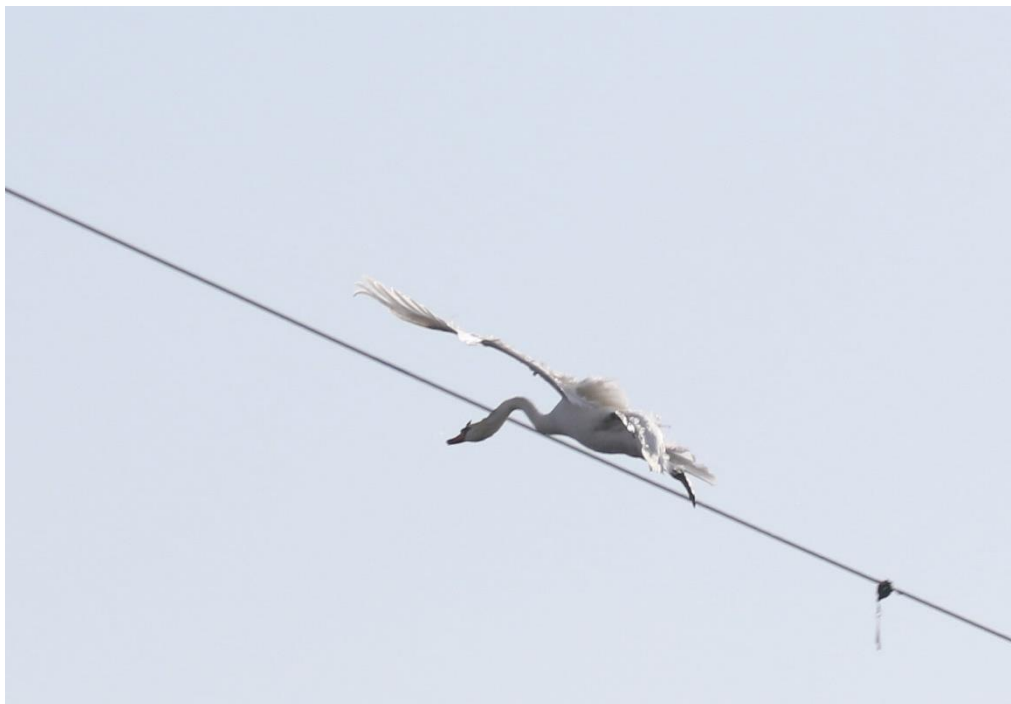
4b paveikslas. Užfiksuotas gulbės nebylės atsitrenkimas į elektros perdavimo liniją, per baidarių plaukimą Kaune (M. Karlono nuotrauka)

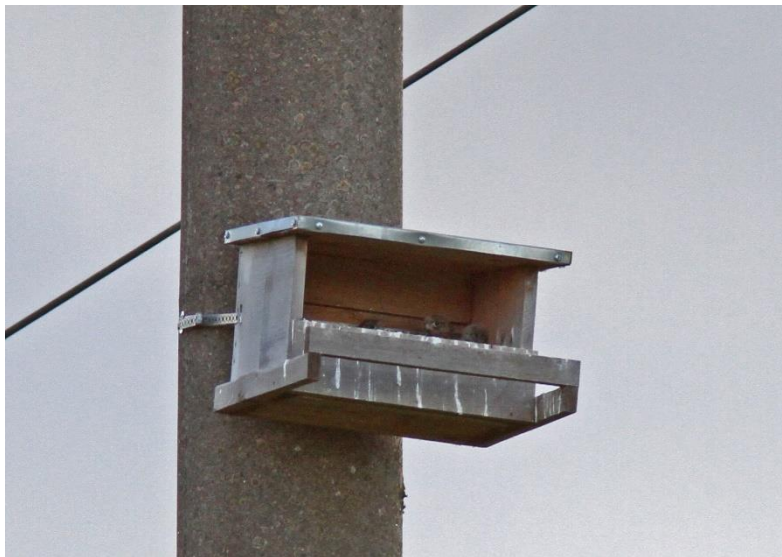
5 paveikslas. Užimtas inkilas su jaunikliais, Kauno rajone (J. Morkūno nuotrauka)

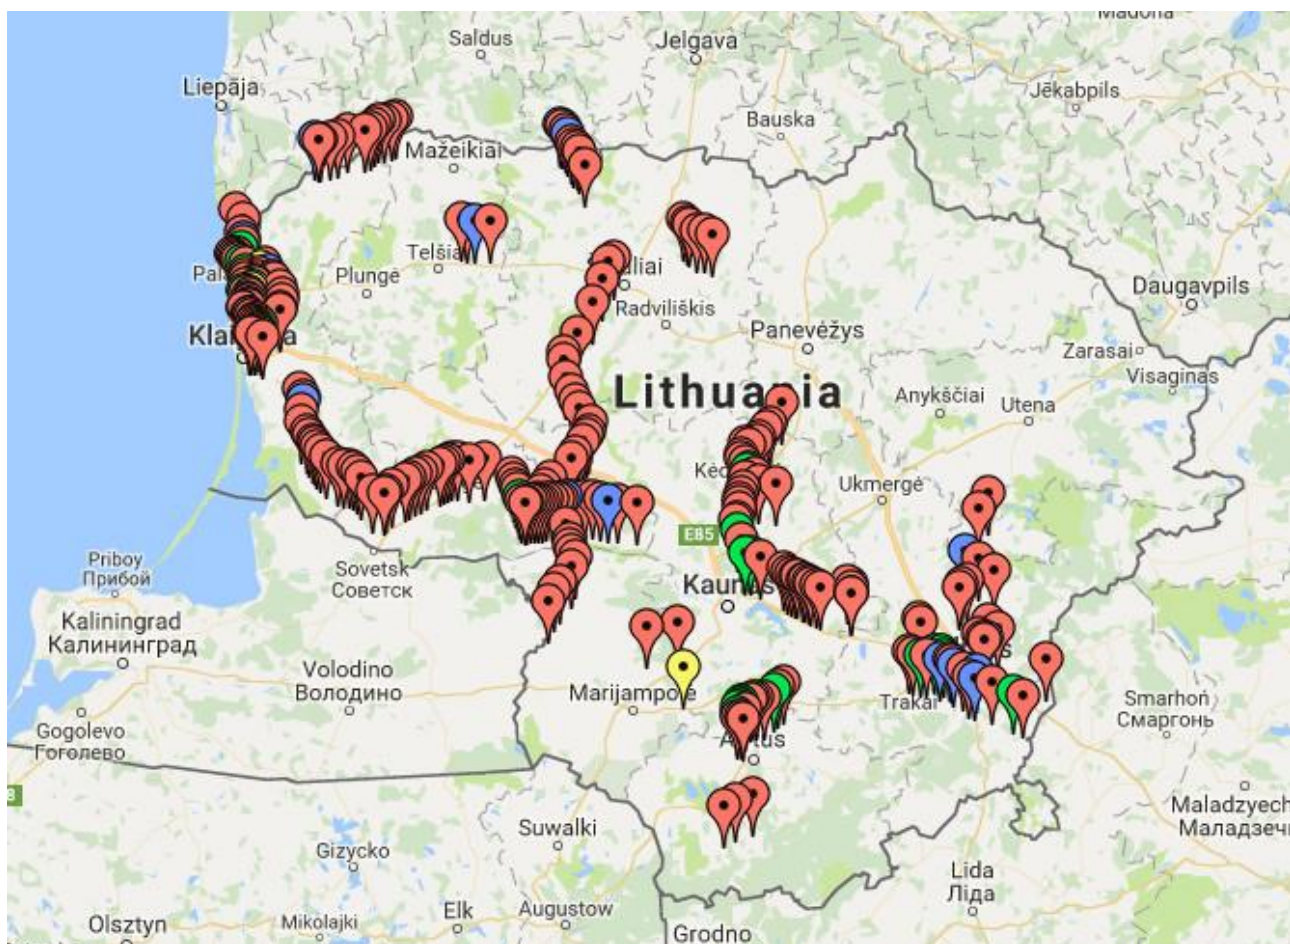
6 pav. Inkilai iškelti pelėsakaliams 2015 ir 2016 metais projekto teritorijose. Raudona spalva, neužimti inkilai, Mėlyna - naudoti perėjimo sezonu, Žalia – naudoti perėjimo metu ir sėkmingai užauginti jaunikliai, Geltona - nežinoma ar užimti.

Iki perėjimo pradžios 2016 metais pelėsakaliams Lietuvoje buvo iškelta 300 inkilų ant elektros perdavimo atramų įvairiuose Lietuvos regionuose (6 pav.). Inkilai buvo tikrinami nuo birželio vidurio iki liepos vidurio. Šiuo periodu galima užregistruoti abi pelėsakalių perėjimo „bangas“. Jau ankščiau Lietuvoje buvo pastebėta pelėsakalių subtilybė kai skirtingų porų paukščiai perėti pradeda net mėnesio skirtumu. Vienų porų jaunikliai jau būna beveik apsiplunksnavę ir netrukus paliks inkilą, kai kituose inkiluose būdavo dar perimi kiaušiniai (5 pav.). Todėl pirmos apskaitos metu galima suregistruoti ankstyvas poras, o vėlesnės apskaitos metu galima atrasti pirmosios apskaitos metu praleistus užimtus inkilus ir suskaičiuoti juose esančių jauniklių skaičių.
